Óbudai Egyetem

Bánki Donát Gépész és Biztonságtechnikai Mérnöki Kar

Tudományos Diákköri Konferencia

Elektromos járművek tűzbiztonságának vizsgálata

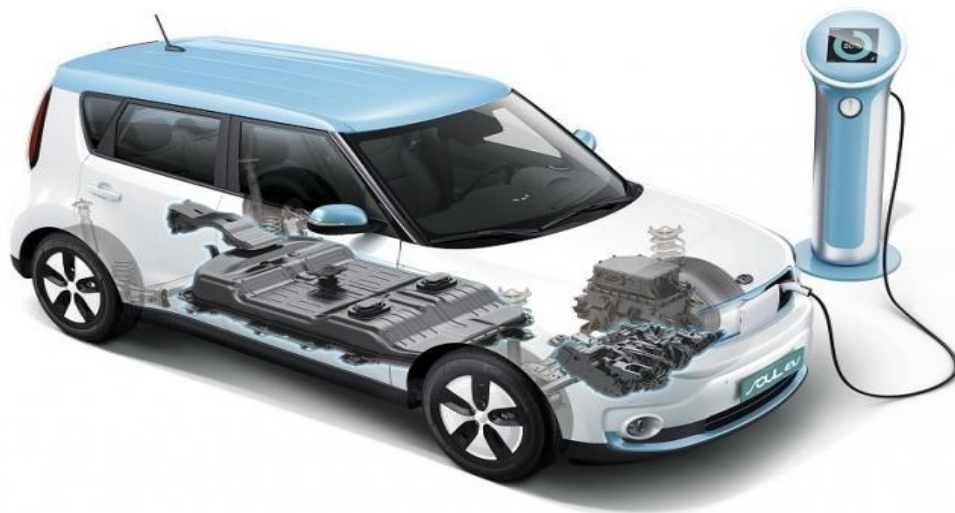
2.ábra²: Elektromos jármű akkumulátorának elhelyezkedése

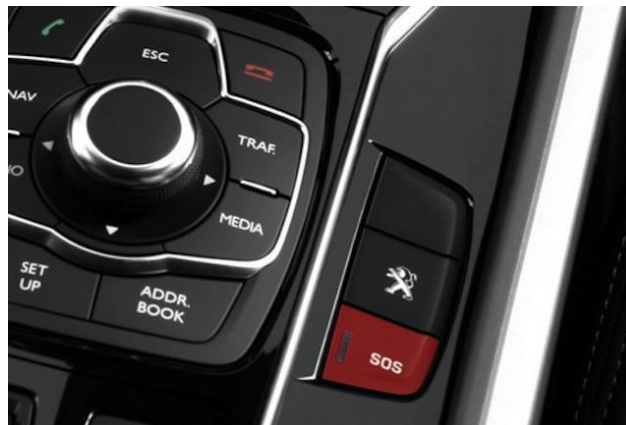
3.ábra³: Az e-Call rendszer segélykérő nyomógombja egy elektromos Peugeot iOn-ban

többre. Az életveszély elhárítása közben a mentett személyben keletkező további sérülésekért a mentő személy nem tartozik felelősséggel, mivel ilyenkor az életveszélyes helyzetből való mentés a legfontosabb. Egyes újabb típusú autókba már beépítésre került segélyhívó rendszer, mely baleset esetén gombnyomásra vagy automatikusan segítséget hív, elküldi az aktuális tartózkodási helyet a mentőszervek felé. Az “e-Call” nevű rendszer a tartózkodási hely mellett a járműben bekapcsolt övek számát, valamint a jármű üzemanyagát is továbbítja a Magyar Autóklub operátorainak, akik értesítik a illetékes mentőegységeket. Az adatok a tűzoltóknak és mentőknek egyaránt nagy segítséget jelent, így meghatározható a kivonuló mentőkocsik száma és a beavatkozó tűzoltó jármű típusa és felszereltsége. Éppen ezért, a halálos kimenetelű autóbalesetek elkerülése végett, 2018 április 1. -jétől egy Uniós rendelet értelmében csak olyan új jármű bocsátható forgalomba, amely rendelkezik ezzel a fedélzeti egységgel. [21] [22] [23]

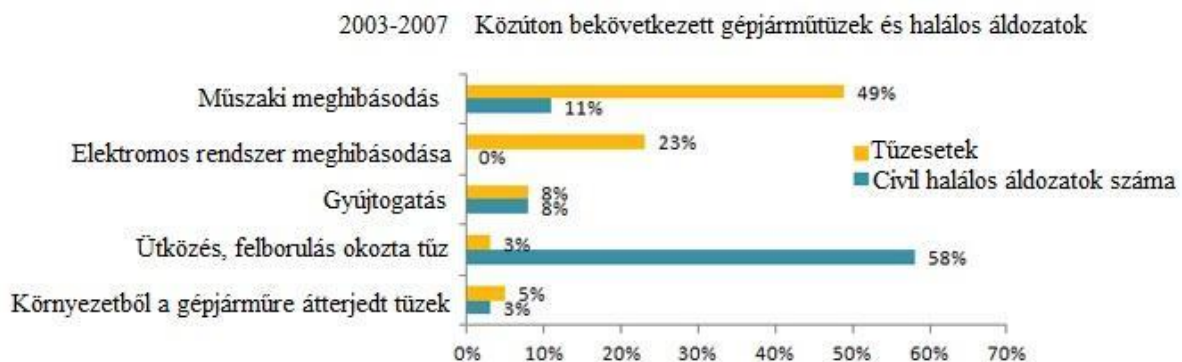
5.ábra⁷: Az NFPA statisztikai adatai

A különböző járműtípusok és azok meghajtását tekintve, tűzkockázati szempontból, a műszaki és az elektromos rendszer meghibásodásait, valamint az ütközés okozta tüzeseteket szükséges vizsgálni. A halálozási statisztika diagrammja alapján jól látszik az egyes hibákból adódó balesetek súlyossága. [39]

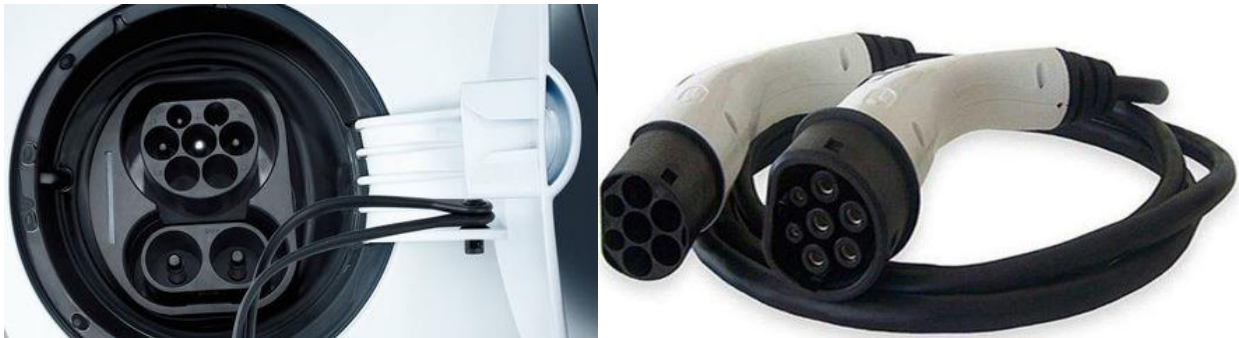
8.ábra⁸: Volkswagen e-UP töltője, **9.ábra⁹:** TYPE2 töltőkábel

Meghatározza a töltési szolgáltatás követelményeit, a töltőpont töltési teljesítményét, melynek 22 kW és 3,7 kW között kell lennie. Előbbi átlagosan már 2-3, míg utóbbi csak 8-10 óra elteltével tölti fel teljesen egy elektromos jármű akkumulátorát. Ezek mellett rendelkezik a csatlakozók típusairól és az elektromos járműtöltés szerződéses pontjairól. A csatlakozó típusok meghatározásakor különbséget tesz az adott töltőpont rendeltetéséhez mérten. A nyilvános elektromos töltőpontoknak a rendelet értelmében kivétel nélkül rendelkezniük kell 1 db „2” -es típusú, EN-62196-2 szabványnak megfelelő csatlakozóval. Ha a töltőponton nagy teljesítményű töltés is lehetséges ez esetben 1 db EN 62196-3 szabvány szerinti „CCS-Type 2” csatlakozó megléte is szükséges. [45]
